KRAFTWERK TSCHAR AG

Optimierungsprojekt KW Tschär

Schlussdokumentation

AXPO – KRAFTWERK TSCHAR OBERSAXEN / TAVANASA 2015 - 2017

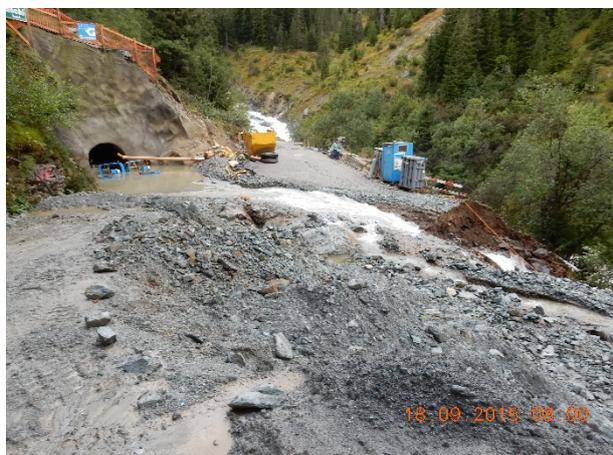
Beim Unwetter vom 17.09.2015 (Nachmittag 16:00 Uhr) konnte die vorgesehene Umleitung durch die Spülklappe das anfallende Wasser nicht mehr aufnehmen. Zudem verstopften Schwemmholz und Schutt zusätzlich den Durchgang. Das Wasser trat im Bereich des provisorischen Leitdammes über und floss über das im Bau befindliche Betriebsgebäude, den Rohrstoßen bis zum Portal Nord, wo es wieder in den ursprünglichen Bachlauf abfloss. Dabei wurden im Bereich der Wasserfassung Schalungsmaterial und diverses Kleinmaterial weggespült. Im Bereich des Nordportals kam vor allem das Inventar der Untertagfirma zu Schaden. Es entstand ein Totalschaden für Behebung der Schäden, Material- und Inventarverluste von ca. CHF 350'000.00.

Unwetterschäden Südportal

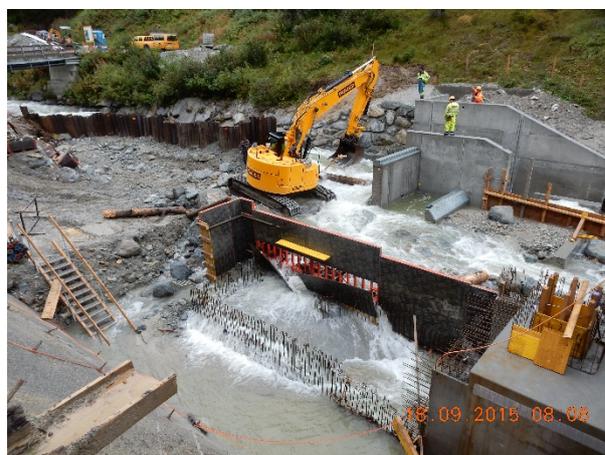
Unwetterschäden Wasserfassung
Lumbreinerbrücke
